リコール届出一覧表

リコール届出日：平成16年7月22日

リコール届出番号	外-1143	リコール開始日	平成16年7月22日
届出者の氏名又は名称	フォルクスワーゲングループジャパン株式会社 代表取締役社長 梅野 勉 製作国：ドイツ連邦共和国 製作者名：フォルクスワーゲン株式会社 問い合わせ先： フォルクスワーゲン カスタマー センター (フリーフォン)0070-800-551133 (アドレス) http://www.volkswagen.co.jp/		
不具合の部位(部品名)	原動機(O2 センサ)		
基準不適合状態にあると認める構造、措置又は性能の状況及びその原因	原動機制御コンピュータのプログラムが不適切なため、外気温変化の大きな気象条件下で、O2 センサのセラミック部に付着した水分が、当該センサヒーターの作動時に熱負荷を与え、当該センサのセラミック部にヘアクラックが発生する。そのため、当該センサが、誤った空燃比信号を発信し、空燃比が濃くなりイグニッション失火状態が発生して、最悪の場合、異常な排気ガスを発生するおそれがある。		
改善措置の内容	全車両、O2 センサのセラミック部の損傷を防ぐよう、エンジン ECU の制御プログラムを書き換える。		
不具合件数	88件	事故の有無	0件
発見の動機	日本国内からの情報による。		
自動車使用者及び自動車分解整備事業者に周知させるための措置	<ul style="list-style-type: none"> ・ 自動車使用者：ダイレクトメールで通知する。 ・ 自動車分解整備事業者：日整連発行の機関誌に掲載する。 ・ 対策実施済車には、後面ガラス左下隅に外-1143のステッカーを貼付する。

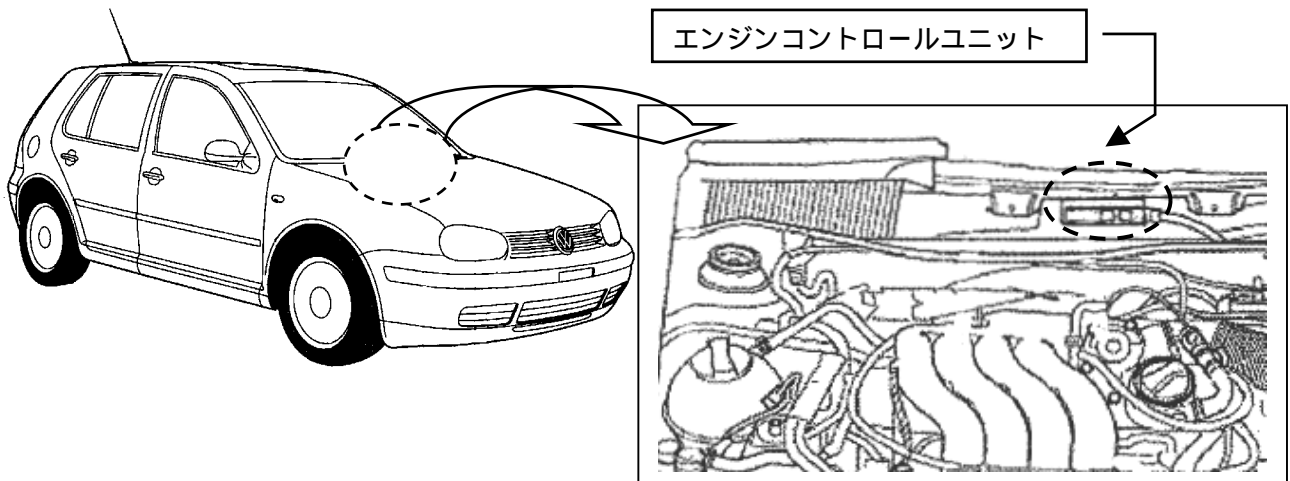
改善箇所説明図

原動機制御コンピュータのプログラムが不適切なため、外気温変化の大きな気象条件下で、O₂センサのセラミック部に付着した水分が、当該センサヒーターの作動時に熱負荷を与え、当該センサのセラミック部にヘアクラックが発生する。そのため、当該センサが、誤った空燃比信号を発信し、空燃比が濃くなり、イグニッション失火状態が発生して、最悪の場合、異常な排気ガスを発生するおそれがある。

全車両、O₂センサのセラミック部の損傷を防ぐよう、エンジンECUの制御プログラムを書き換える。
